عملکرد لرزه ای سیستم های قاب مهاربندی مقاوم در برابر کمانش

چکیده: تعداد فزاینده ای از ساختمان ها در ایالات متحده، از مهاربندی های مقاوم در برابر کمانش به عنوان سیستم اصلی مقاوم در برابر نیروی جانبی زمین لرزه استفاده می کنند. در دانشگاه کالیفرنیا، برکلی، مهاربندهای نامقید مقاوم در برابر کمانش تاکنون برای مقاوم سازی و ساخت و ساز جدید استفاده شده اند. به تازگی، به عنوان بخشی از اعتبارسنجی طراحی قاب های مهاربندی شده مقاوم در برابر کمانش برای یک ساختمان آزمایشگاهی جدید عمده در دانشگاه، آزمایش های در مقیاس بزرگ قطعات قاب مهاربندی شده انجام شدند. سه قطعه قاب، با مهاربندی های نامقید در یک پیکربندی شورون و دو پیکربندی مورب تکی، تحت بارگذاری جانبی سیکلی سطح طراحی و فراتر از سطح طراحی قرار گرفتند. آزمون ها رفتار خوب مهاربندها را نشان دادند، و نتایج، ملاحظات مهمی برای طراحی قاب های مهاربندی شده مقاوم در برابر کمانش و همچنین قاب های مهاربندی در حالت کلی نشان داد. این مقاله پروژه ساختمان آزمایشگاهی، طراحی قطعات آزمون را توصیف می کند و یک نمای کلی از یافته های برنامه آزمون و تحلیل های بعدی را نشان می دهد.

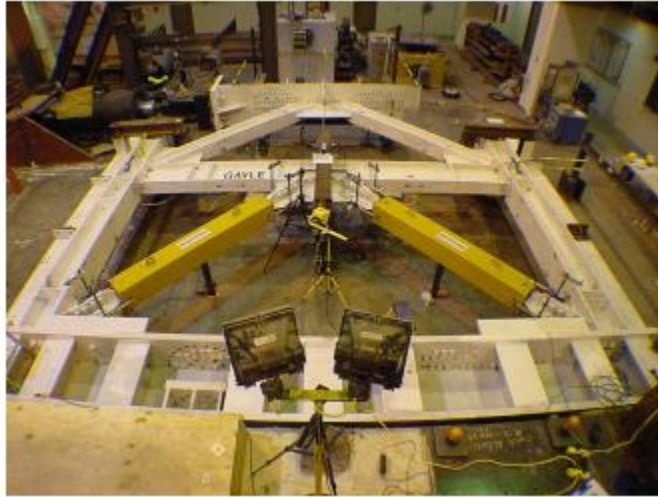
شکل ۳: عکس نمونه آزمون شماره ۱

در چرخه ها تا دریافت ۱,۷۲٪، چند شرط آسیب توسعه یافت که نشان داد این تغییر شکل یک وضعیت حدی برای تحمل قاب تیر به ستون باشد. چنان چه در آزمون شماره ۱ و ۲ دیده شد، تسلیم برشی جان ستون به تدریج در طول آزمون توسعه یافت. تسلیم در پایه های ستون ها و همچنین در سخت کننده های پایه ستون نیز مانند قبل رخ داد. اتصال تیر به ستون در ستون دور از مهاربند نامقید در سطح پایین تر (شکل ۳) یک ترک عرضی

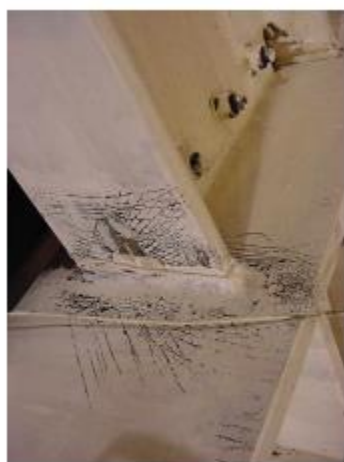
(a) Test Results

(b) Finite Element Results (Field et al [27])

شکل ۷: وجه زیرین اتصال تیر-ستون، سیکل های دررفت طبقه ۲٪ تست شماره ۱

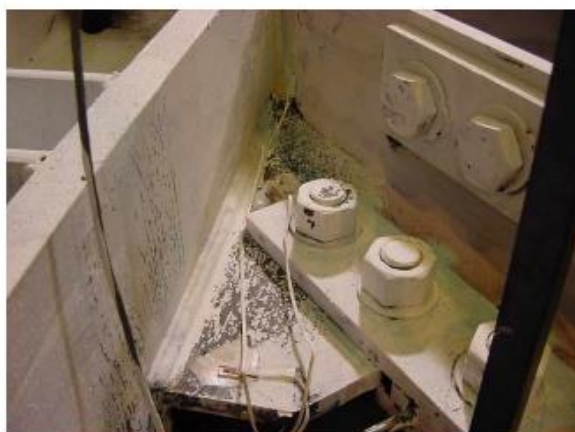
(a) Test Results

(b) Finite Element Results (Field *et al* [27])

شکل ۹: تسلیم ورق پشت بند پایه ستون، دررفت طبقه ۲٪ تست شماره ۱

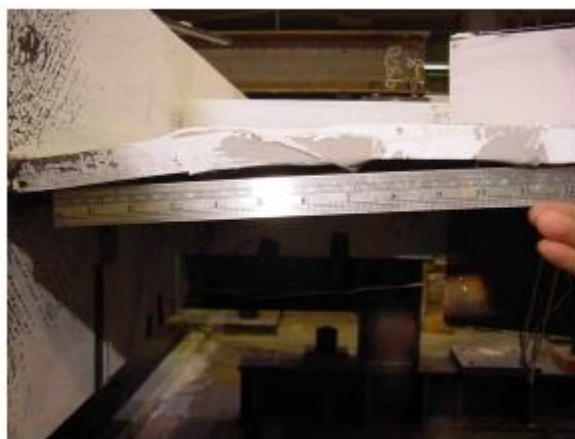
شکل ۱۲: کمانش ورق پشت بند بالایی، تست شماره ۲

در دو چرخه گذشته تا ۰,۸۷٪ دریافت، ترک های جوش در لبه آزاد پایین ورق اتصال بالایی، در مجاورت ستون تشکیل شدند. در طول چرخه های دریافت ۲,۶ درصد بعدی، ترک در ورق اتصال بالایی منتشر شد. زمانی که مهاربند در کشش بود، کمانش قابل توجهی در ورق اتصال بالا، به دلیل فعالیت پینچینگ قاب ورق اتصال بین تیر و ستون رخ داد (شکل ۱۲). تجزیه و تحلیل غیر خطی المان محدود قاب تمایل برای رخ دادن چنین کمانشی را نشان می دهد [فیلد و همکاران ۲۶].

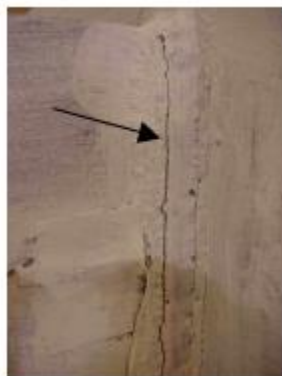
شکل ۱۴: گسیختگی در HAZ در اتصال تیر-ستون، تست شماره ۳

مجاور به جوش بال CJP پایینی در سراسر کل عرض بال توسعه داد (شکل ۱۴). این ترک در ادامه آزمون، گسترش یافت و عریض شد. چند ترک کوچک در این سطح در پایه ستون ها نیز آغاز شد. اگرچه چرخش های اوج تحمیل شده بر این اتصالات، در طول این آزمایش ها نسبتا کم بود، این، دنباله بارگذاری سوم تحمیل شده بر اتصالات در این نمونه بود، که نشان می دهد خستگی چرخه پایین می تواند یک ملاحظه در ارزیابی عملکرد در رویدادهای با مدت زمان طولانی باشد.

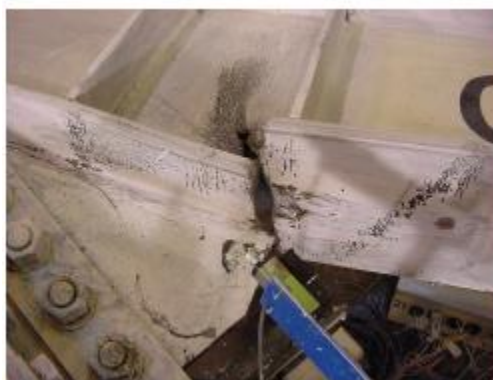
شکل ۱۵: گسیختگی در تیر در انتهای ورق پشت بند، دررفت ۲,۶٪، تست شماره ۳

در طول اولین سیر در سیکل های دامنه ۲،۶٪، در حالی که دریافت هنوز کمتر از ۱،۷۲ درصد بود، بال پایین تیر در لبه بیرونی ورق اتصال، یک ترک در سراسر عرض بال و در حدود ۲ اینچ در جان توسعه داد. این شکستگی منجر به از دست دادن ثبات پیچشی در منطقه تیر- پشت بند در انتهای بالایی مهاربند شد (شکل ۱۵). به دلیل شکستگی های تیر، تنها یک چرخه در دامنه دریافت ۱،۷۲٪، تکمیل شد و با دو چرخه اضافی در دریافت ۰،۸۷٪ دنبال شد. ترک در جان منتشر شد، و بال تیر پایین به طور عرضی تا حد زیادی جابجا شد.
